VISITA TÉCNICA EXPLORATORIA A LA COMUNIDAD CUACHIZOLTERA DEL MUNICIPIO DE ATLATLAUCAN, MORELOS

Recorrido al sistema de agua potable de la localidad Cuachizoltera

En el marco del proyecto interno: Caracterización y Fortalecimiento de las Organizaciones Locales del Agua (CG2319.1)

Informe de la visita

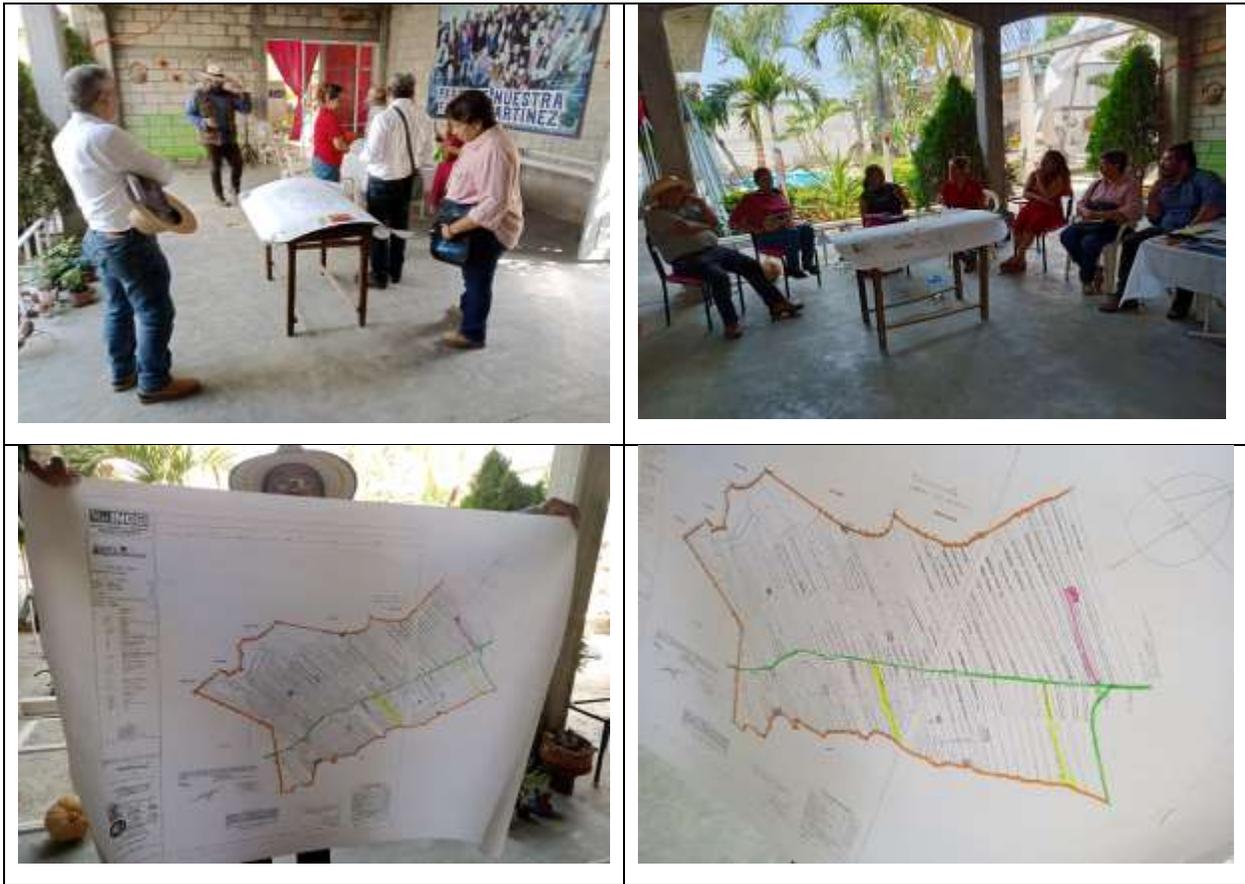
El comité mostró el plano de la colonia, que se asienta sobre terrenos originalmente ejidales y que ahora han sido fraccionados para su venta, y en los que se observa la ubicación del pozo y la planeación sobre el tendido de las tuberías primarias y secundarias de conducción.

Plano de limitación del área territorial de la localidad Cuachizolotera.

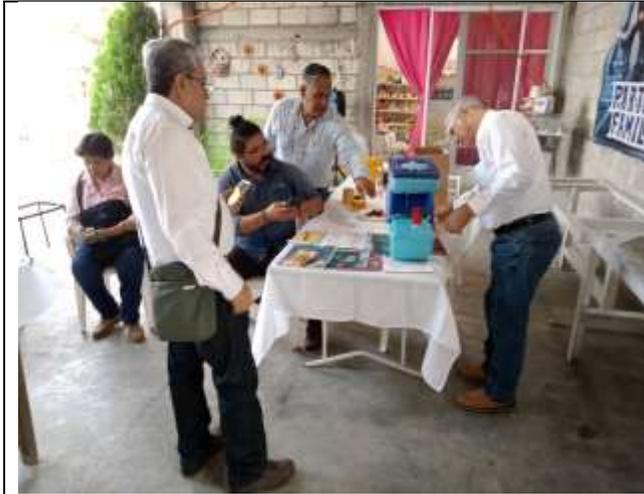
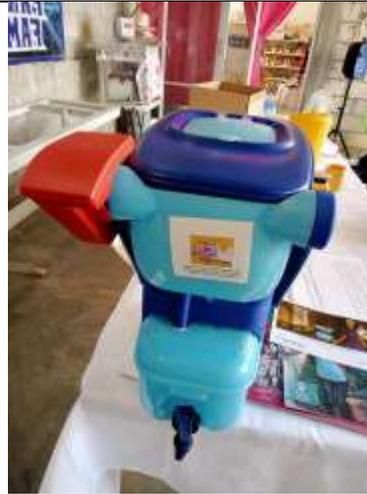
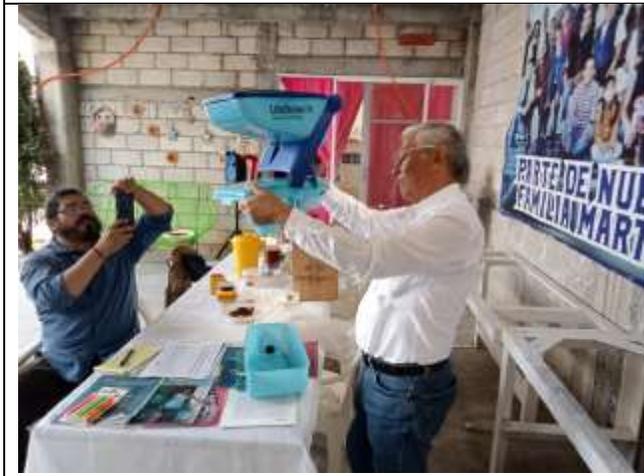
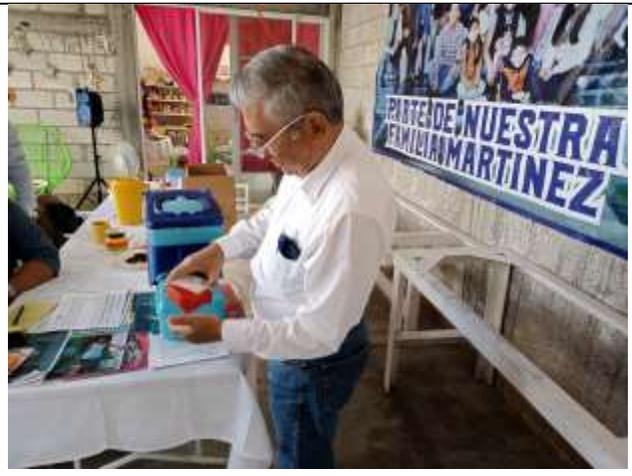
Como una medida temporal, al problema de contaminación del agua, las instancias de gobierno les distribuyeron filtros caseros a la población. Las características del purificador de agua casero cuenta con una capacidad de almacenamiento de hasta 11.5 litros, tiene un tiempo de vida útil de cuatro a cinco años, para filtrar como mínimo 24 mil litros de agua, estimando que una familia consume en promedio 16 litros de agua para consumo humano por semana. Asimismo, indican que es de fácil mantenimiento y limpieza, no requiere ningún cambio de piezas, ni energía eléctrica, ni solar, ni pilas, retiene un mínimo de 99.9 por ciento de parásitos de bacterias y virus y cumple con la NORMA Oficial Mexicana NOM-244-SSA1-2008, Equipos y Sustancias Germicidas para Tratamiento Doméstico de Agua y Requisitos sanitarios. No obstante, no toda la colonia se surte de agua de pozo en comento y quienes lo hacen, no tienen mucha confianza de consumirla. La distribución del agua del pozo se lleva a cabo mediante pipas, solo a un sector de la localidad. El Dr. Piña aclaró que independientemente de la composición de agua, esta era apta para actividades como el lavado de ropa, el aseo personal, la limpieza de la casa, el riego de los jardines e, incluso, para el llenado de albercas. Quienes aún no son abastecidos por este pozo, compran pipas de agua a un costo de entre \$550 a \$600 por 13 metros cúbicos, aproximadamente, de proveedores privados y del pozo que está en la colonia. Para la ingesta de las personas se acide a la compra de agua en garrafones.

Revisión del purificador proporcionado por la CEAGUA a los habitantes de la localidad

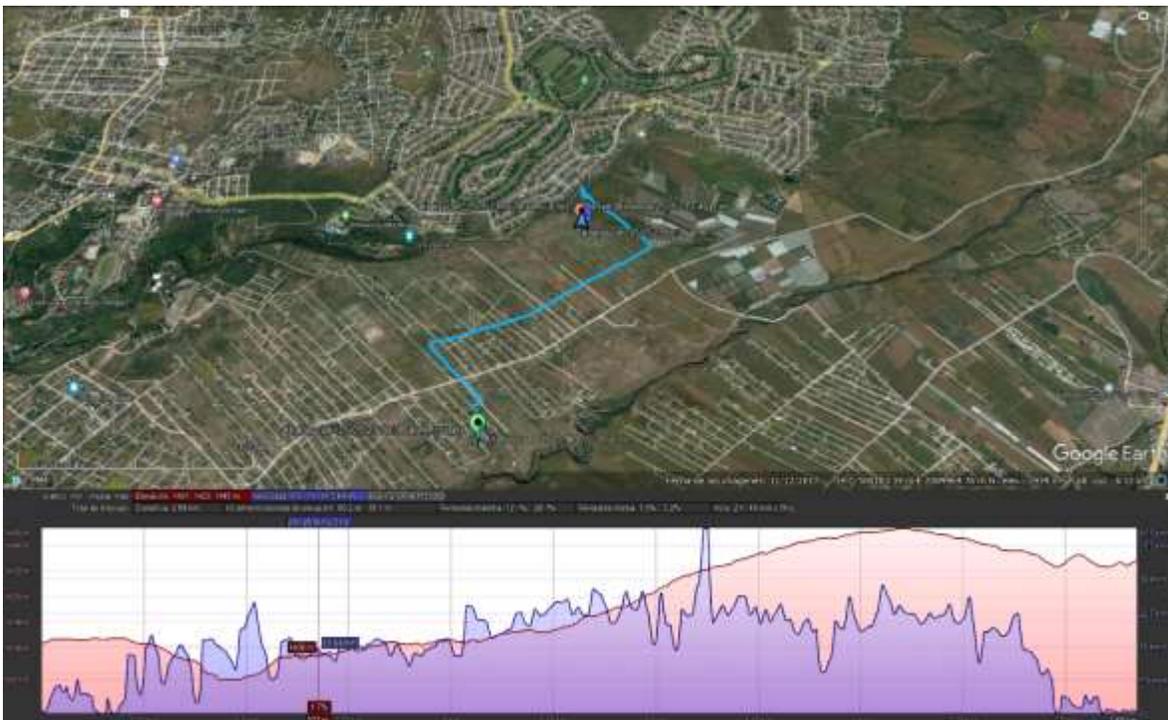
Con los datos obtenidos por el comité y en campo, el Ing. Cortéz elaboró un perfil topográfico en el que se ubican las elevaciones de la casa de Don José (1,412 m), y del sitio del tanque, pozo y potabilizadora (1,436 m).

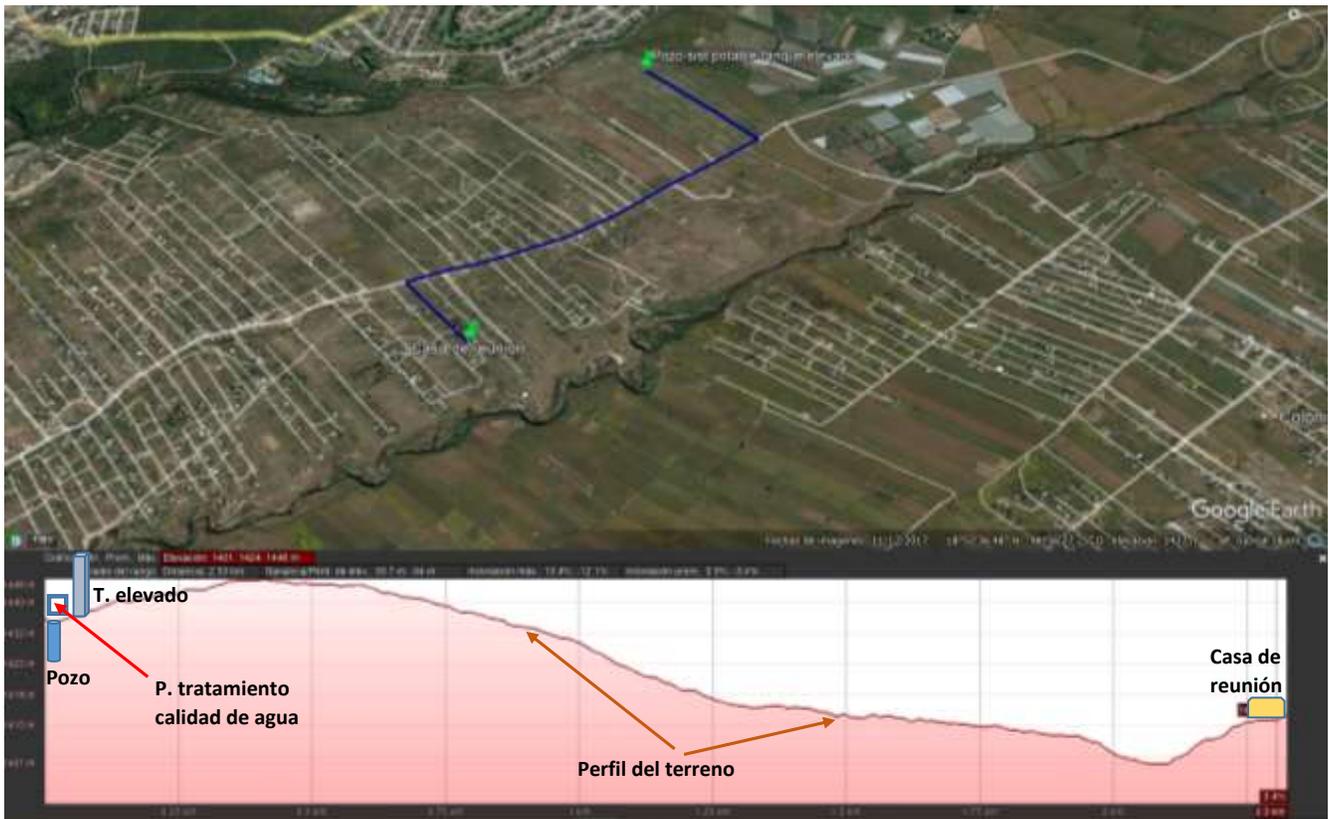
Desnivel: $1454 - 1413 = 41$ m.c.a estimando una presión de 4 kilogramos por centímetros cuadrado. Ver la siguiente lámina.

Plano de ubicación de la fuente de abastecimiento, con su respectivo sistema de tratamiento y potabilización del agua subterránea; y la construcción del tanque de concreto elevado, a una altura de 18 metros hasta la base del tanque de distribución. Así mismo se ilustra el perfil del terreno desde la captación hasta la zona baja correspondiente al área territorial zona central aproximadamente, la topografía no se observa tan accidentada, por lo general es plana. Por lo tanto la presión calculada de manera estimada de 4 kilogramos por centímetros cuadrado, es viable, posiblemente cuando ya esté operando la red de distribución, sea necesario instalar algunas válvulas reductoras de presión, en este caso es importante trabajar en la modelación hidráulica.

Plano de ubicación de la fuente de abastecimiento (pozo) a la zona territorial, parte baja para la distribución del suministro de agua potable a los habitantes con un desnivel de 41 mc.a.

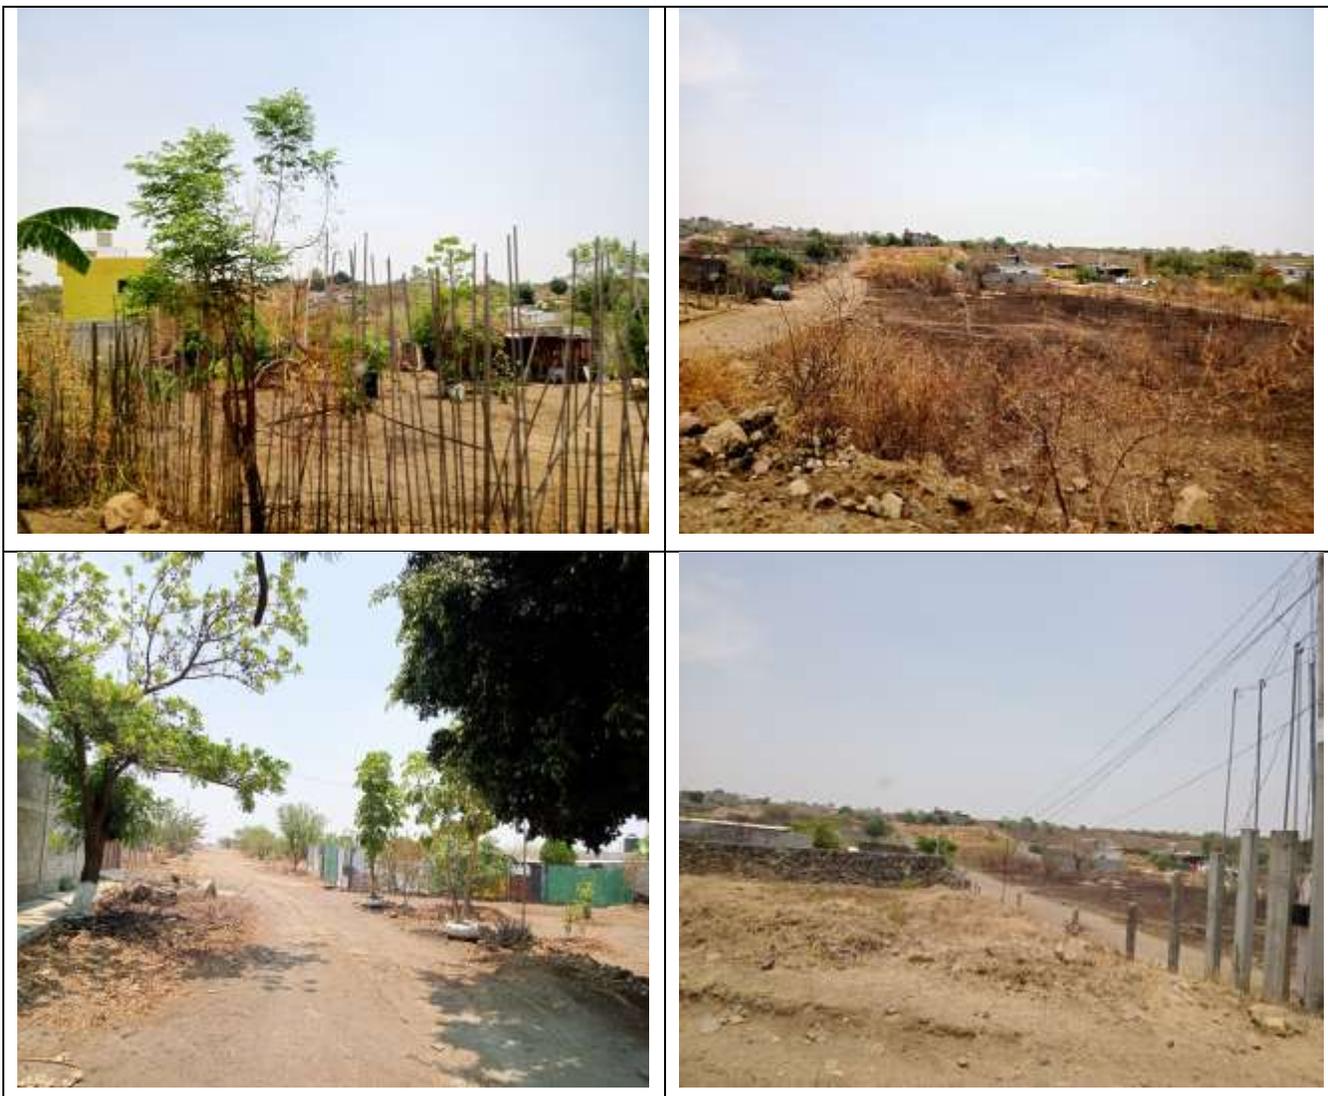
Con respecto al recorrido de campo, se observó el tipo de viviendas, y su poca población, mucho terreno baldío; se visitó el sitio donde se ubica el pozo que abastecerá a la comunidad, con su respectivo equipo de tratamiento y la terminación del tanque elevado de concreto para la distribución del servicio de agua potable a los usuarios.

Viviendas habitadas en la localidad y predios delimitados de un área de 200 metros cuadrados

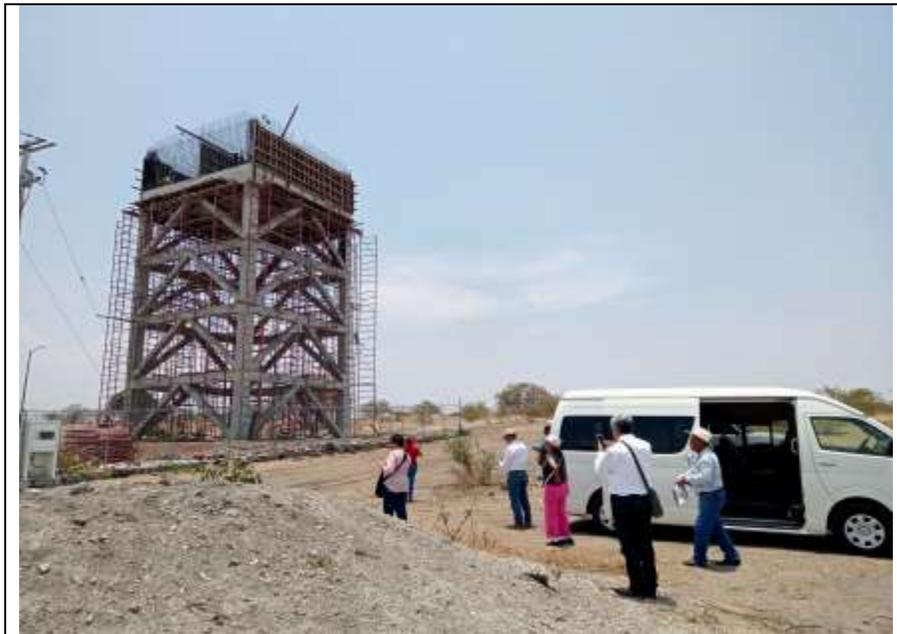
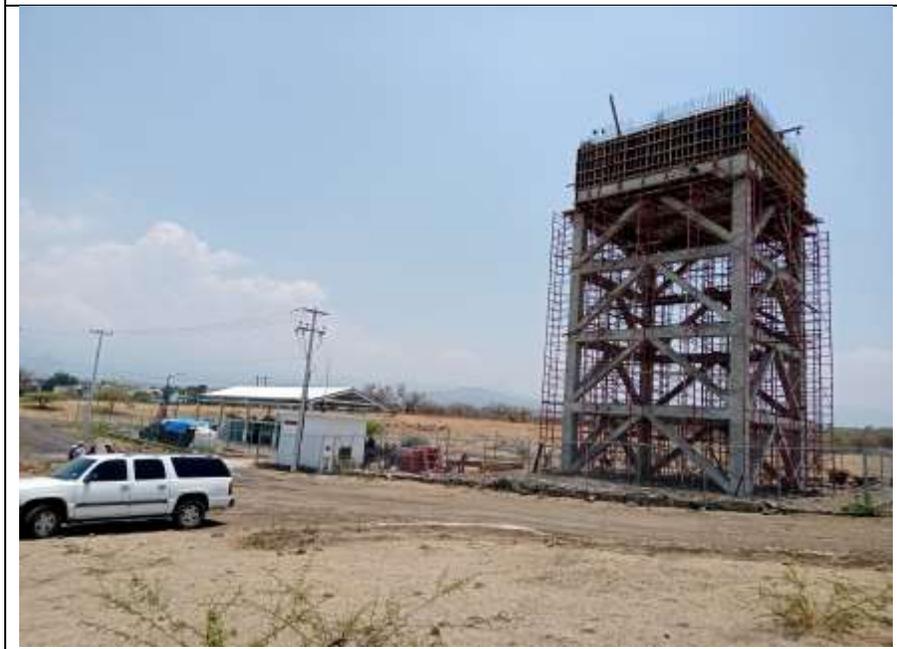
Llegada al sitio de la fuente de abastecimiento, sistema de potabilización y tanque de distribución elevado.

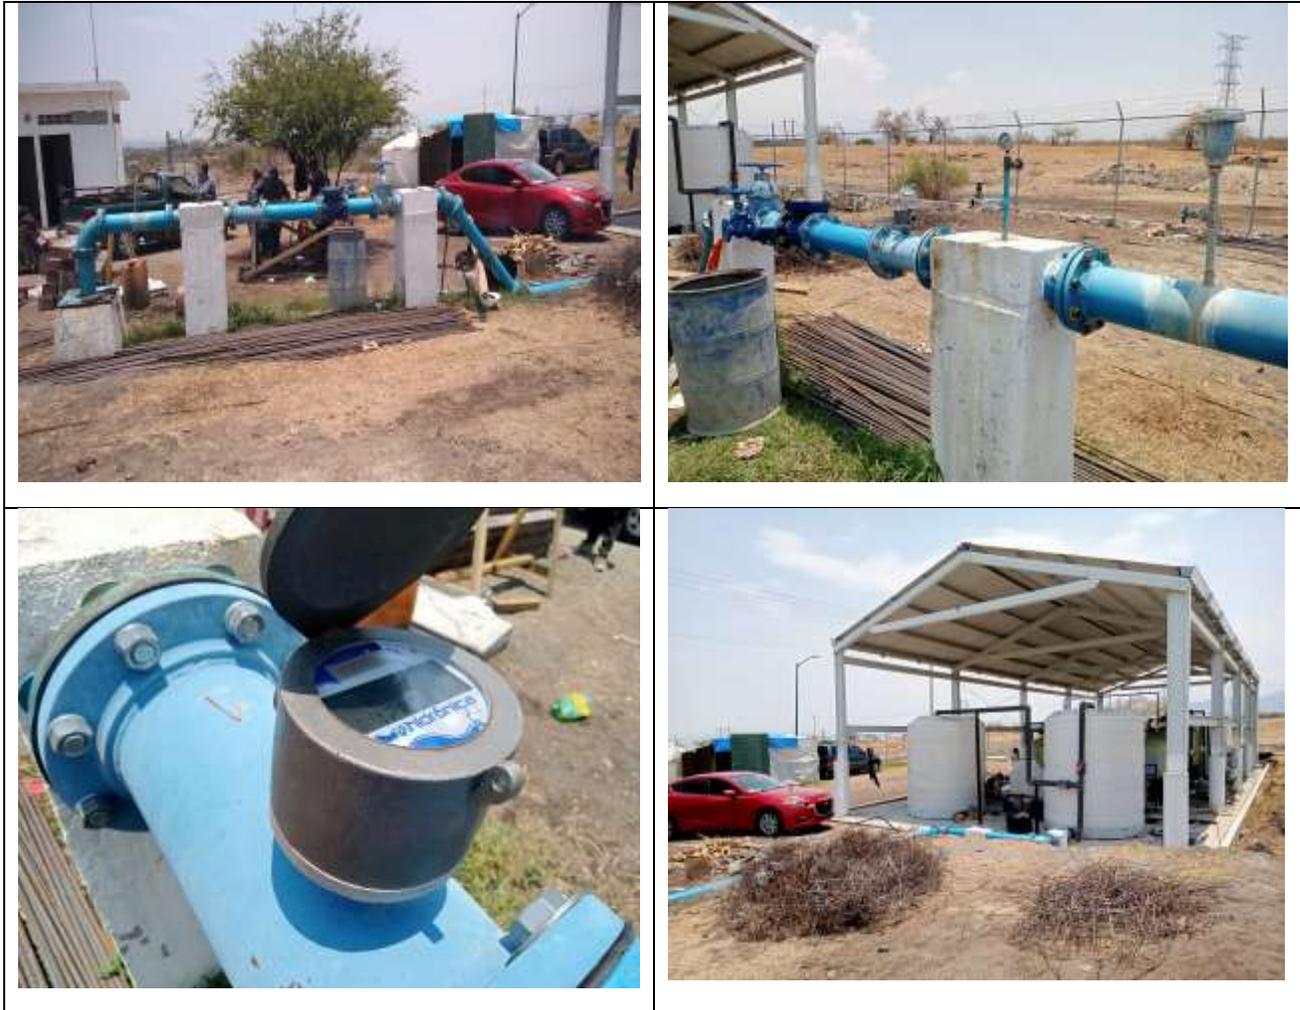
Fuente de abastecimiento “pozo”; tren de descarga de 6 pulgadas; válvula de expulsión de aire, manómetro de presión, medidor de gasto en operación, válvula check, válvula de control y línea de conducción al sistema de tratamiento de 6 pulgadas. Tubería de 4 pulgadas de PVC (color gris) para el sistema de tratamiento.

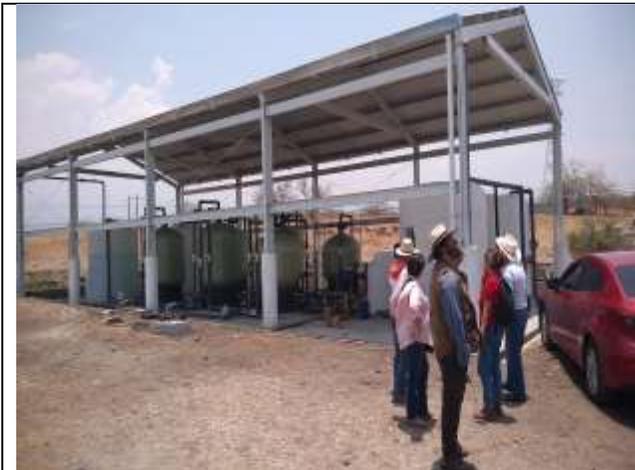
Galera de protección del sistema de tratamiento de calidad del agua

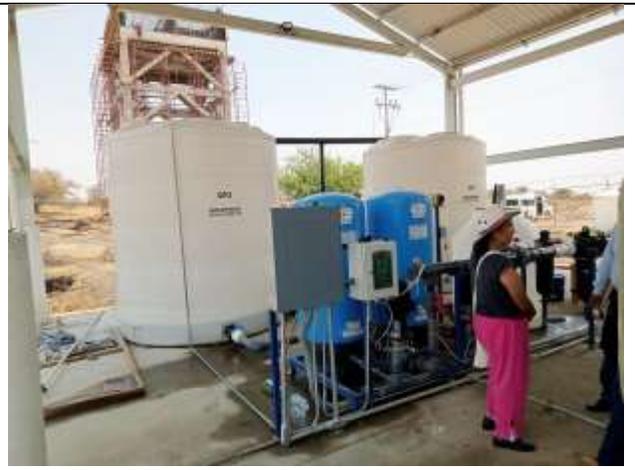
Inicia el tratamiento con dos depósitos con capacidad de 10,000 litros cada uno; dos hidroneumáticos (color azul).

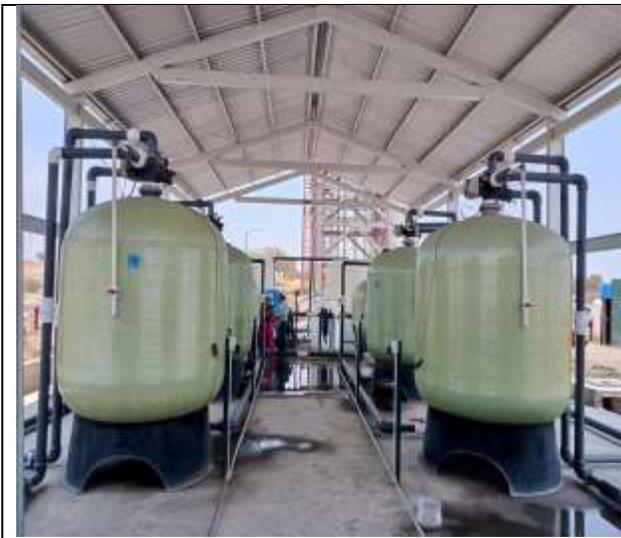
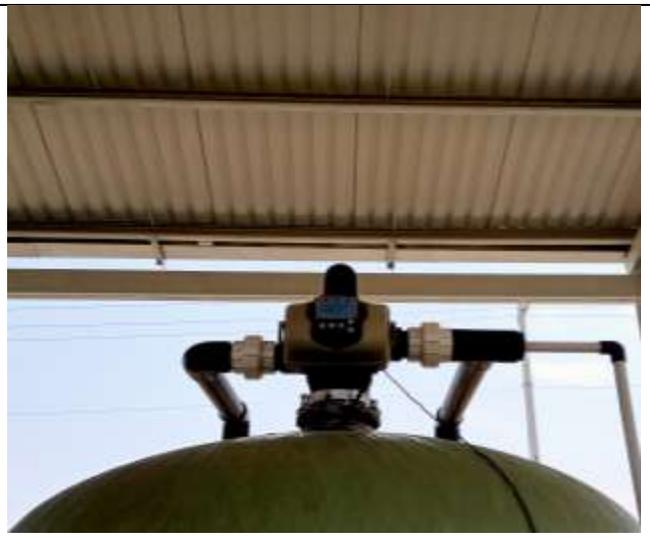
Dos baterías de filtros; de cada lado son tres de diferente tamaño; el más grande indica en su timer una capacidad de 10,000 litros

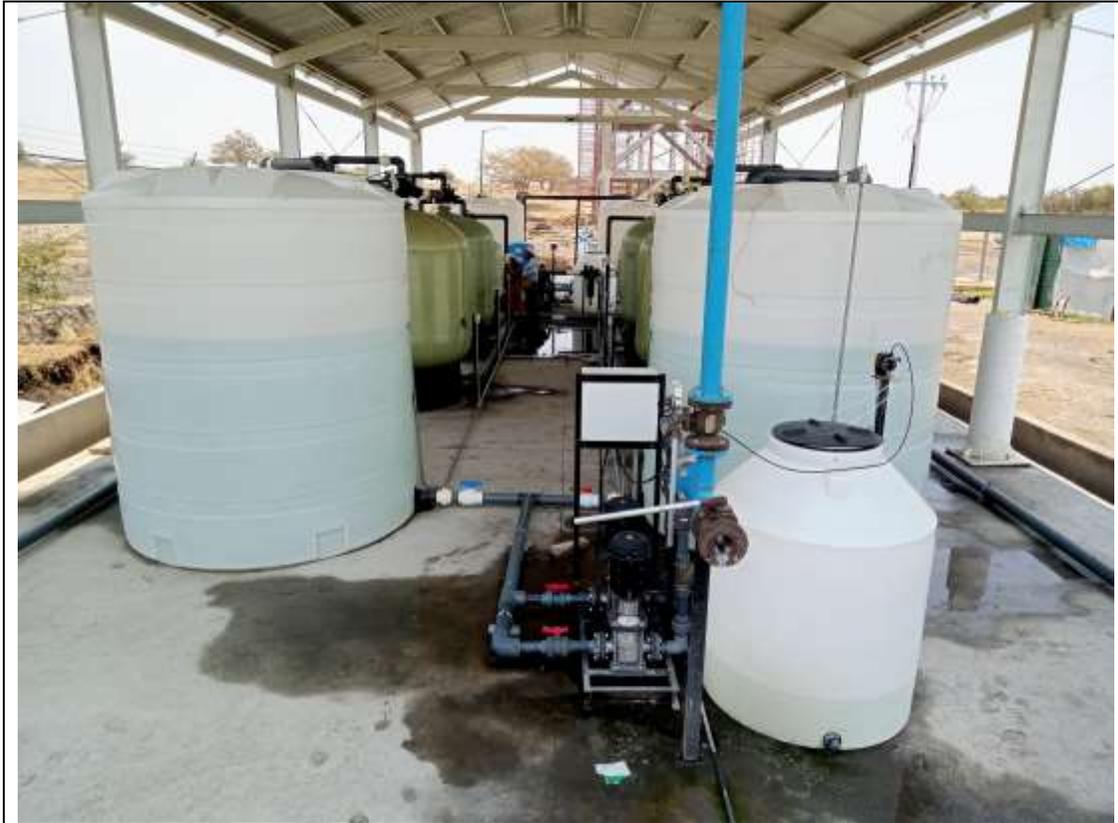
Al final del sistema de tratamiento de calidad de agua se disponen de dos depósitos con capacidad de 10,000 litros y su respectivo depósito de cloración. El agua extraída de pozo con su respectivo tratamiento y clorada, será enviada al tanque elevado para abastecer a los habitantes de la comunidad de Cuachizolotera.

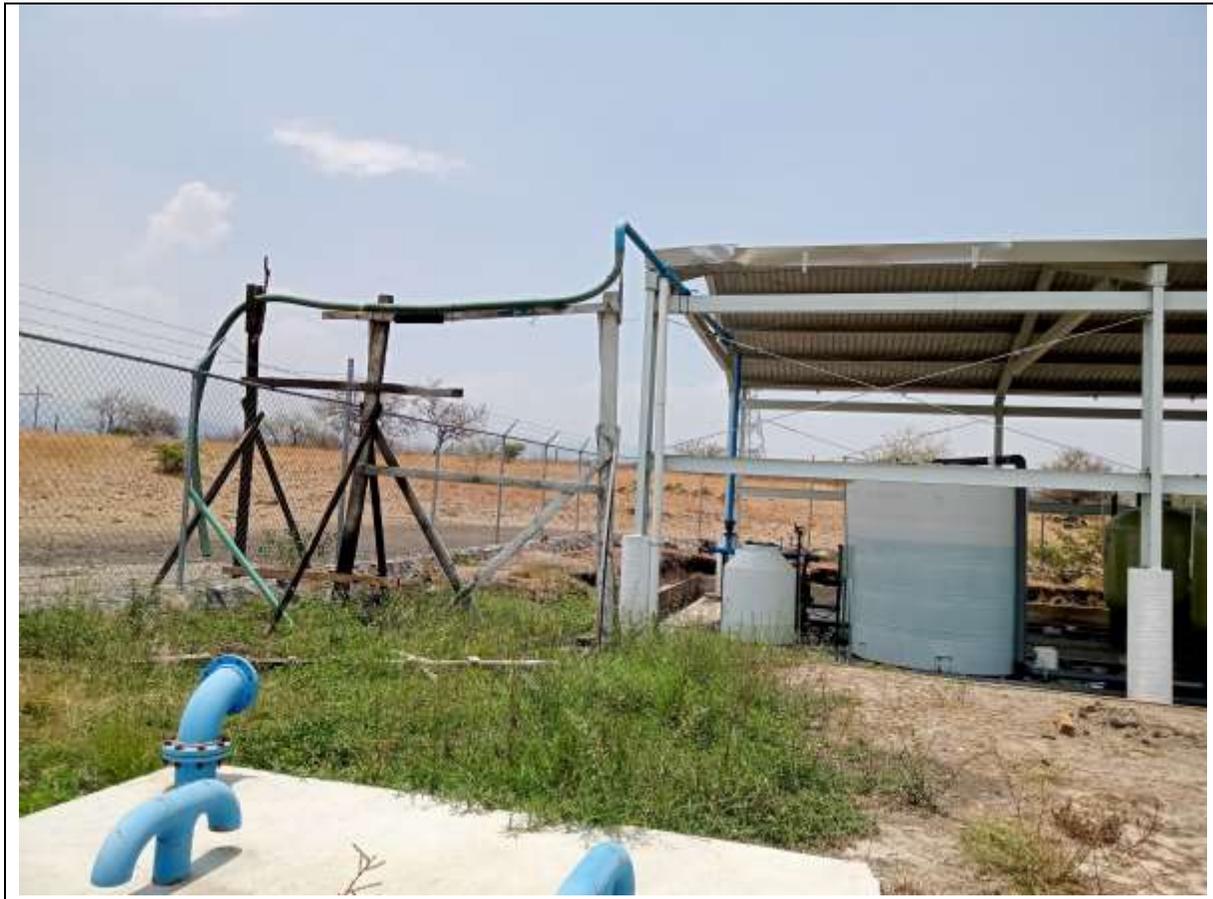
Sitio donde se abastecen las pipas para la distribución del agua a los usuarios de la comunidad.
