## **APOYO TÉCNICO DEL INSTITUTO MEXICANO DE TECNOLOGÍA DEL AGUA A LA COMUNIDAD RANCHO VIEJO DEL MUNICIPIO DE TLAQUITENANGO, MORELOS**

**En el marco de la solicitud realizada por el comité encargado del proyecto  
comunitario para instalación de planta purificadora y garrafonera**

### **Informe de la visita**

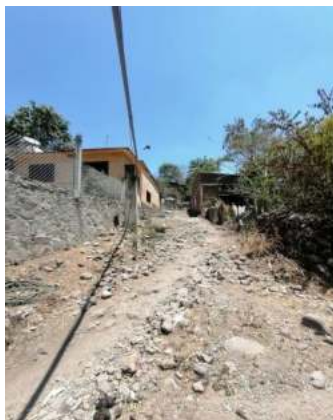
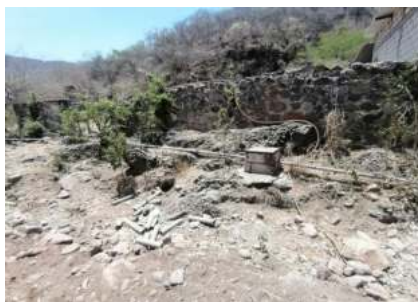
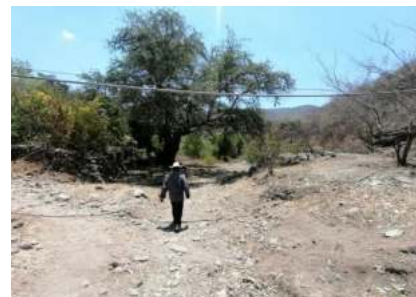
**Ilustración 3. Sistema de distribución en Rancho Viejo**

El manantial se compone de una caja de cemento, pero no cuenta con perímetro cercado, por lo cual está expuesto a elementos contaminantes y fauna, el agua es conducida a una cisterna con capacidad de 40 mil litros. El sistema de distribución es por tubería galvanizada, es bombeada a la cima del cerro y distribuida por gravedad a la comunidad. Es importante mencionar que se midió el flujo de agua que cae al tanque de bombeo el cual es de aproximadamente 0.25 l/s.

- ◇ Instalar una malla perimetral que impida la contaminación o el ingreso de animales a la zona del manantial.
- ◇ Tender la línea (tubería) desde el tanque a la caseta de 2 a 3 pulgadas.

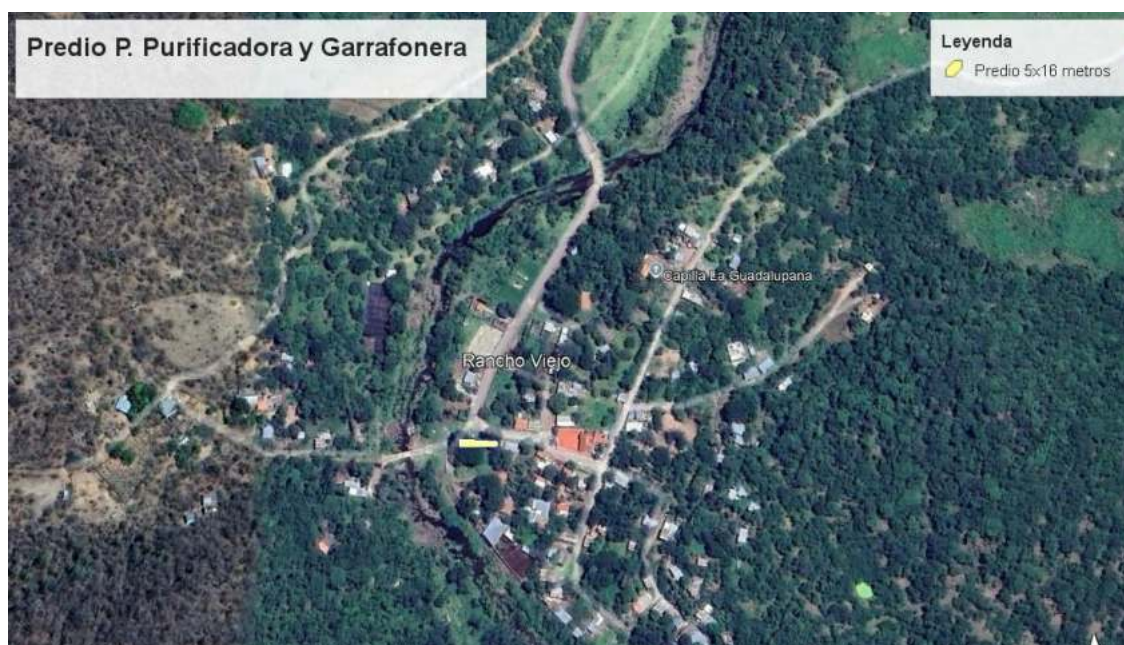
**Ilustración 6. Ubicación del predio para el proyecto.**

El segundo punto a visitar fue el predio donde se ubicaría todo el sistema. Se midió tomando una referencia de 5 x 14 metros, localizado en las coordenadas 18.424033, -99.014120. El espacio se ubica dentro de la comunidad en el camino real (principal) al que hicieron referencia que no había inconveniente con la posesión del mismo, sin embargo, se solicitó que deben tramitar u obtener un documento que respalde la posesión del terreno, para evitar futuras problemáticas una vez que decidan realizar el proyecto.

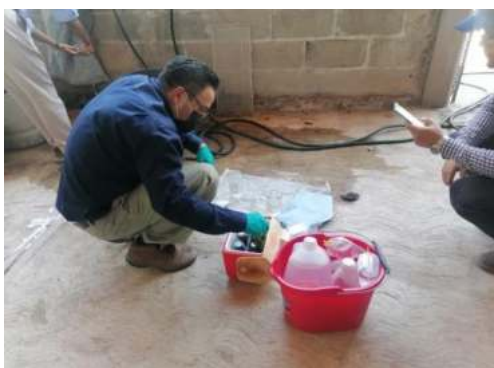
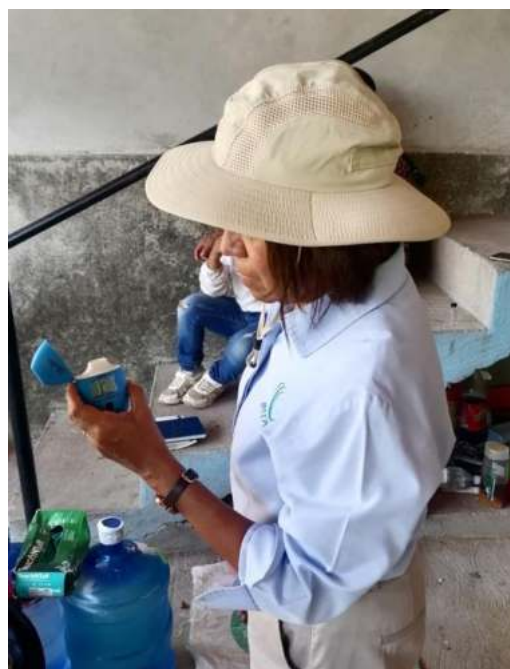
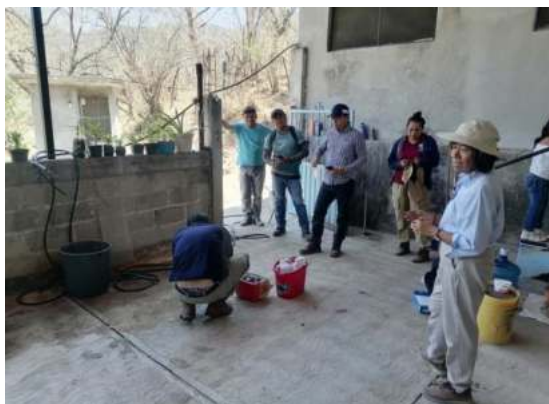
**Ilustración 8. Toma de muestras de agua y explicación del proceso**

La tercera actividad consistió en tomar muestras en una vivienda cercana al lugar donde se instalará la planta, ahí se realizó la recolección de muestras de agua por el equipo de Potabilización y Monitoreo y Evaluación de Calidad del Agua. Estos análisis como se les explicó en la primera reunión lo realizaría el Instituto como una media de apoyo sin costo y una vez obteniendo los resultados se les informaría al comité para dar seguimiento al tipo de tratamiento que se le debe dar al agua y un aproximado del costo del equipo que pudieran instalar.
